**ANALISIS PENYEBAB DAN PENCEGAHAN  
TERJADINYA *SHORT CIRCUIT* PADA AKI ITZ5S  
VOLCANO  
(STUDI KASUS PT. INDOBATT INDUSTRI PERMAI)**

**FAILURE ANALYSIS AND PREVENTION OF SHORT  
CIRCUIT IN ITZ5S VOLCANO BATTERY  
(CASE STUDY: PT INDOBATT INDUSTRI PERMAI)**

**(Studi Kasus : PT. Indobatt Industri Permai)**

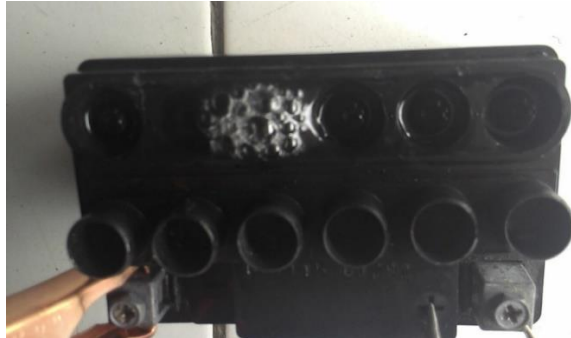
**Gambar 1. 2** Kondisi Aki setelah uji bebanva[1]

Setelah diketahui sel mana yang berbuih, maka sel yang berbuih tadi dibuka dan dilakukan pengecekan lebih lanjut. Pada sel yang sudah dibuka dicek kondisi plat positif, plat negatif dan separatornya.

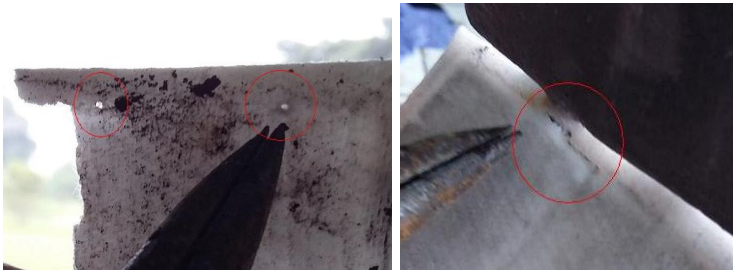
**Gambar 1. 3** Separator sobek dan bolong[1]

Kondisi plat yang tajam juga dapat menyobek separator, hal ini juga dapat menyebabkan terjadinya *short circuit*. *Short circuit* sendiri bisa terjadi jika terjadi kontak antara plat positif dengan plat negatif. Keadaan-keadaan seperti ini bisa disebabkan pada saat proses pembuatan maupun perakitannya. Dengan proses *assembly* yang kurang tepat dapat menyebabkan timbulnya *short circuit* pada aki tersebut.

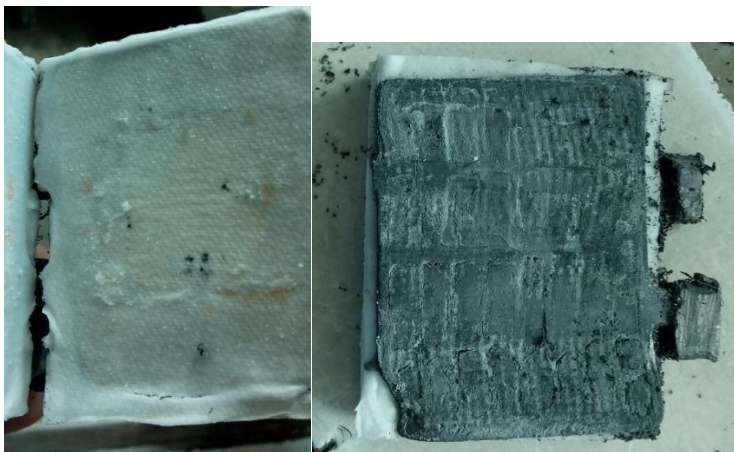
**Gambar 4. 1** Foto kerusakan aki

Pada gambar 4.1 terlihat terjadi kerusakan pada separator/AGM di aki ITZ 5 S Volcano kerusakan ini merupakan indikasi terbentuknya dendrit pada separator yang menyebabkan terjadi *short circuit* sehingga aki mengalami kerusakan. Pada gambar kedua terlihat bahwa plat mengalami kerusakan yang menyebabkan plat menembus separator dan hal ini juga menyebabkan terjadinya *short circuit* pada aki tersebut.

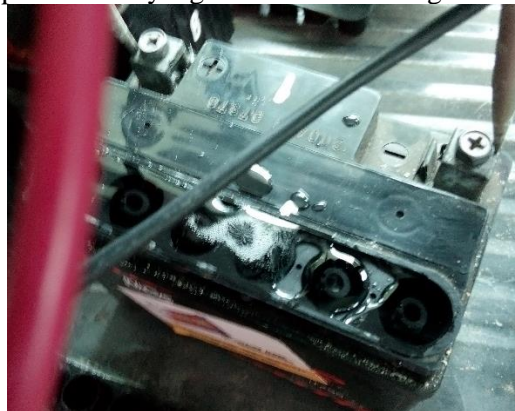
Kemudian dilakukan uji pembebanan seperti yang ditunjukkan pada tabel 4.3 terlihat beberapa sel mengalami kerusakan yang menyebabkan timbulnya buih yang mengindikasikan sel tersebut mengalami *short circuit*. Jika dibandingkan antara tabel 4.2 dan tabel 4.3 bahwa kondisi sel yang memiliki tegangan terkecil merupakan indikasi bahwa di sel tersebut mengalami kerusakan. Pada beberapa aki tidak dapat dilakukan pengujian pembebanan dikarenakan nilai *Cold Cranking Ampere* (CCA) bernilai nol sehingga aki tersebut tidak memiliki atau tidak mampu mengalirkan arus. Dari data di atas kita dapat melakukan pembongkaran aki untuk menganalisis bentuk kerusakan pada sel aki yang diindikasikan mengalami kerusakan.

**Gambar 4. 3** Aki yang mengalami *short circuit* pada uji pembebanan

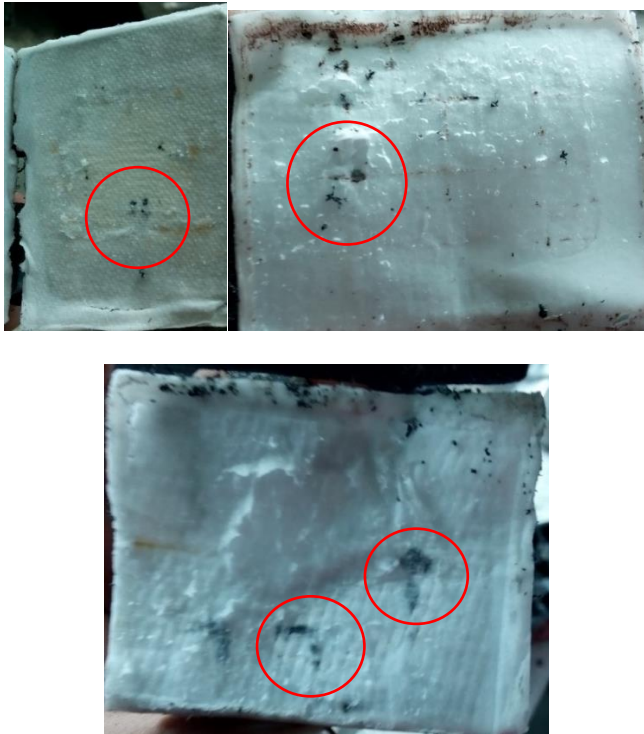
Berdasarkan hasil pembongkaran aki yang telah dilakukan pengujian pembebanan, terdapat kerusakan akibat tumbuhnya dendrit dan kerusakan akibat proses perakitan. Penelitian ini difokuskan pada kegagalan akibat pemakaian. Sel yang dibongkar dan diteliti terdapat bercak-bercak hitam seperti yang dilingkari merah pada gambar 4.3. Bercak-bercak hitam ini merupakan dendrit yang tumbuh dan menembus melewati separator. Dendrit ini merupakan kristal yang terbentuk dari sulfatasi ketika aki diberikan beban.

**Gambar 4. 4** Separator yang mengalami pertumbuhan dendrit

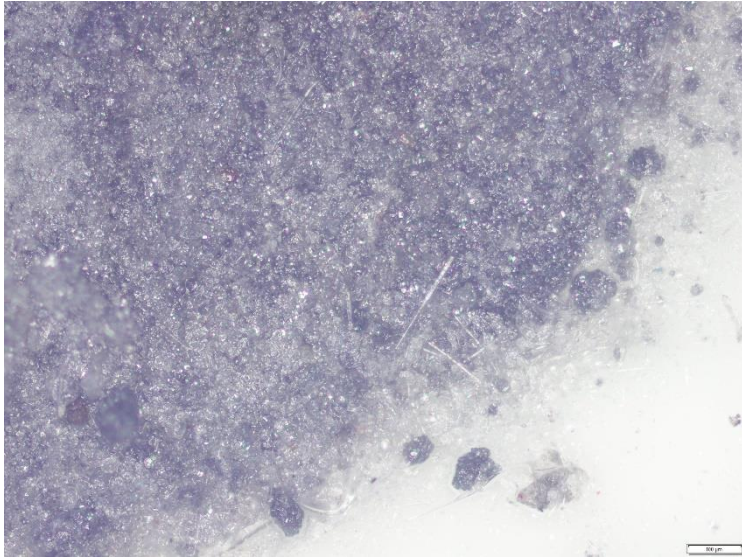
dengan perbesaran 100x. Pada gambar 4.5, gambar yang berwarna hitam menunjukkan bahwa terdapat dendrit yang tumbuh pada separator.

**Gambar 4.5** Hasil mikroskopik pada separator yang memiliki dendrit

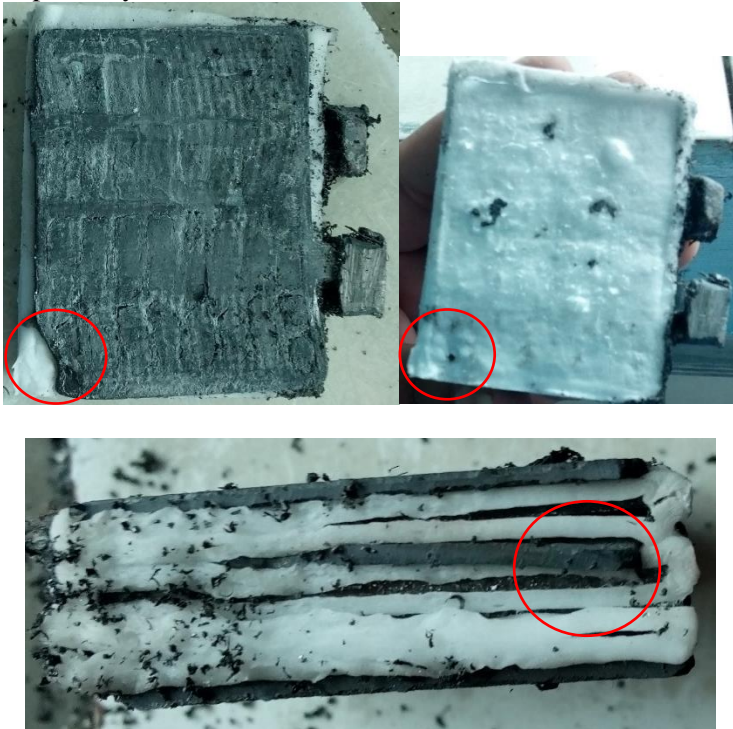
Pada gambar 4.6 yang pertama terlihat bahwa salah satu plat negatif mengalami rusak yang melengkung ke dalam sehingga merusak separator seperti gambar kedua. Pada gambar yang ketiga juga mengalami hal yang sama yaitu salah satu plat

negatifnya mengalami deformasi atau melengkung dan menyentuh plat positifnya.

**Gambar 4. 6** kerusakan aki akibat perakitan

*Short circuit* dapat terjadi karena adanya kontak antara plat positif dan plat negatif. Dengan rusaknya separator yang menyebabkan plat negatif dan plat positif bersentuhan, hal ini menjadi penyebab terjadinya *short circuit* di sel aki tersebut. Seperti gambar 4.6 hal ini lah yang menjadi penyebab terjadinya *short circuit* di sel aki tersebut dikarenakan plat positif dan plat negatifnya saling bersentuhan.
